### **Untersuchungsbericht (1. Ausführung)**

### **Grundprüfung von Anti-Graffiti-Systemen**

#### **Prüfzyklus 1**

- **ILKA Antigraffiti Emulsion**

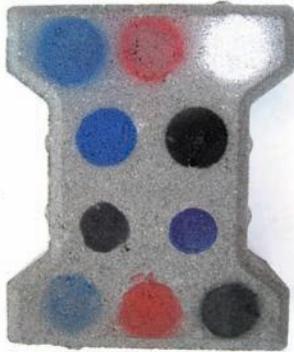
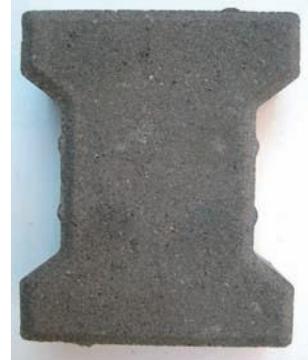
1 und 2 : unbewittert vor der Reinigung ; hydrothermisch + chemisch

Material	Farbmittel										Maßzahl C
	I	II	III	IV	V	VI	VII	VIII	IX	X	
unbewittert hydrothermisch chemisch nachgereinigt	0,3	0,0	0,0	0,3	0,3	0,5	0,5	0,0	0,0	0,0	96,5
3 Monate bewittert chemisch nachgereinigt	0,3	0,3	0,0	0,0	0,5	0,5	1,0	0,0	0,3	0,0	94,5

Die Funktionalität im Basistest (Parameter C) beträgt nach der dreimonatigen Bewitterung 94,5 (im Vergleich unbewittert 96,5), was als ein sehr gutes Teilergebnis zu bewerten ist.

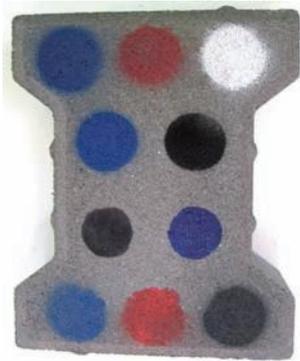
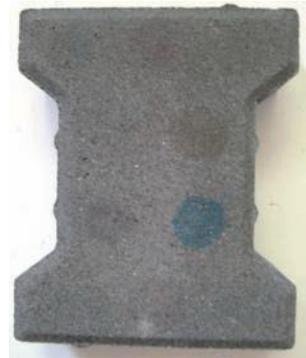
3 und 4 : 3 Monate bewittert vor der Reinigung ; hydrothermisch + chemisch
